G13 口金付き直管 LED ランプの製品事故情報について

(一社) 日本照明工業会

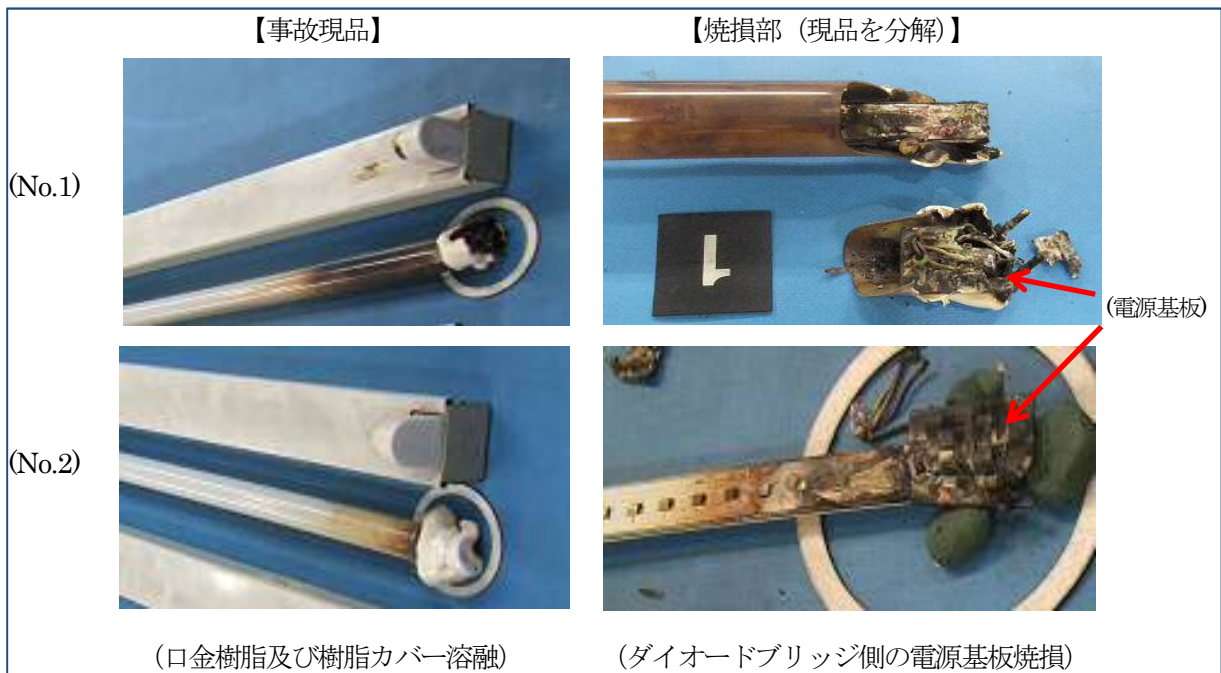
1. 発生日： 2016年7月
2. 発生場所： 個人住宅 リビングの天井灯（間接照明）
3. ランプ： G13口金付き直管LEDランプ（中国製）
ラピッド式器具専用のレトロフィットタイプ
購入ルート：ネット販売
4. 照明器具： 半導体式1灯用照明器具（既設器具）
適合ランプ：ラピッドスタート形蛍光ランプFLR40S/36（既設ランプ）
5. 事故現象： 火災（東京消防庁の判定）
ダイオードブリッジ側の電源基板焼損⇒口金樹脂及び樹脂カバー溶融
6. 推定原因： ラピッド式器具専用の直管LEDランプが半導体式器具に誤使用された。

使用者がネット購入し、取付けを実施。既設ランプがラピッドスタート形であったことから、既設安定器もラピッド式と勘違いし、ラピッド器具専用の直管LEDランプを購入し、誤使用に至ったと想定される。既設安定器が半導体式であることに気付くには、天井に取付けられた既設器具の銘板を判読する必要があり一般消費者には容易ではない。以上のように、今回の誤使用は十分に想定されるケースとも考えられ、ランプメーカーとしては、これを想定して最悪でも重大事故に繋がらない設計配慮が不可欠と思われる。

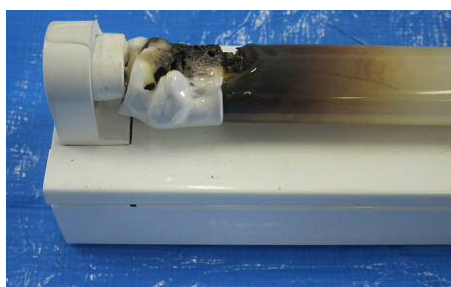
【事故現品】

1. 発生日： 2016年8月
2. 発生場所： 集合住宅 1F エントランス天井灯
3. ランプ： G13 口金付き直管 LED ランプ (中国製)
ラピッド式器具専用のレトロフィットタイプ
購入ルート：ネット販売
4. 照明器具： グロー式照明器具 (既設器具)
適合ランプ：スタータ形蛍光ランプ FL40S、FL40SS/37 (既設ランプ)
5. 事故現象： 火災 (東京消防庁の判定)
スイッチング回路側の回路基板焼損⇒口金樹脂及び樹脂カバー溶融
6. 推定原因： ラピッド式器具専用の直管 LED ランプがスタータ式器具に誤使用された。

使用者がネット購入し、取付けを実施。ランプ取付けに当たって、既設器具を十分確認せずに誤使用に至ったと想定される。ケース①同様に、一般消費者が天井に取り付けられた既設器具の銘板を判読するのは容易ではなく、今回の誤使用も十分に想定されるケースとも考えられ、ランプメーカーとしては、これを想定して最悪でも重大事故に繋がらない設計配慮が不可欠と思われる。

(口金樹脂及び樹脂カバー溶融)

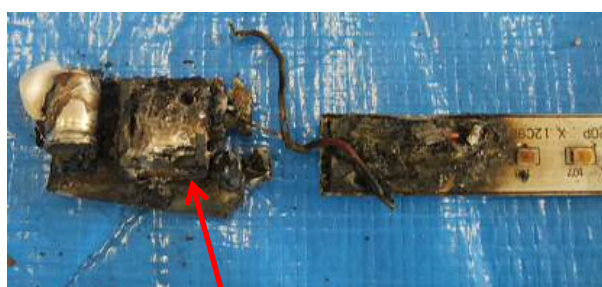
【焼損部 (現品を分解)】

(回路基板)

(スイッチング回路側の回路基板焼損)

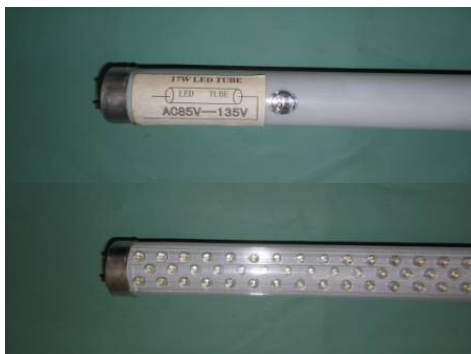
【ランプ現品】

1. 発生日： 2016年8月
2. 発生場所： 複合ビル 2F 店舗兼事務所
3. ランプ： G13 口金付き直管 LED ランプ
メーカー、形名の表示はなく、適合器具・不適合器具などの注意表示もなし。
構造的には、両端給電方式で、口金ピン間はランプ内部で短絡しているタイプ。
購入ルート：ネット販売（約8年前）
4. 照明器具： ラピッドスタート2灯用照明器具（既設器具）
適合ランプ：ラピッドスタート形蛍光ランプ FLR40（既設ランプ）
5. 事故現象： 安定器が焼損し、安定器外郭が地絡し穴が開き、端部から樹脂溶出。
（その結果、入力電線とケースとの間で地絡し、漏電警報発報。）
6. 推定原因： 口金ピン間短絡タイプの G13 口金付き直管 LED ランプが、ラピッドスタート式器具
に使用され、安定器のフィラメント回路が短絡状態になってフィラメント巻線が過熱
したことによる。

使用者がネット購入し、取付けを実施。ランプにはメーカー・形名や適合・不適合器具の表示などなく、8年前に購入したものであり取説などが付随していたかどうか不明であるが、口金ピン間短絡タイプの G13 口金付き直管 LED ランプが、ラピッドスタート式器具に誤使用された可能性が高い。ただ、仮にラピッドスタート式器具には使用できないことが謳ってあったとしても、既設安定器を確認するためには、天井に取り付けられた既設器具の銘板を判読する必要があり一般消費者には容易ではない。以上のように、今回の誤使用は十分に想定されるケースとも考えられ、ランプメーカーとしては、これを想定して最悪でも重大事故に繋がらない設計配慮が不可欠と思われる。

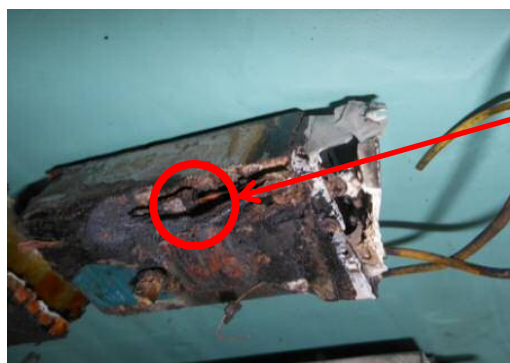
【焼損した安定器の内部】

(地絡した部分)
